ADLFI. Archéologie de la France - Informations

Olette – Château d'Evol

Sondage (2015)

Teddy Loupmon

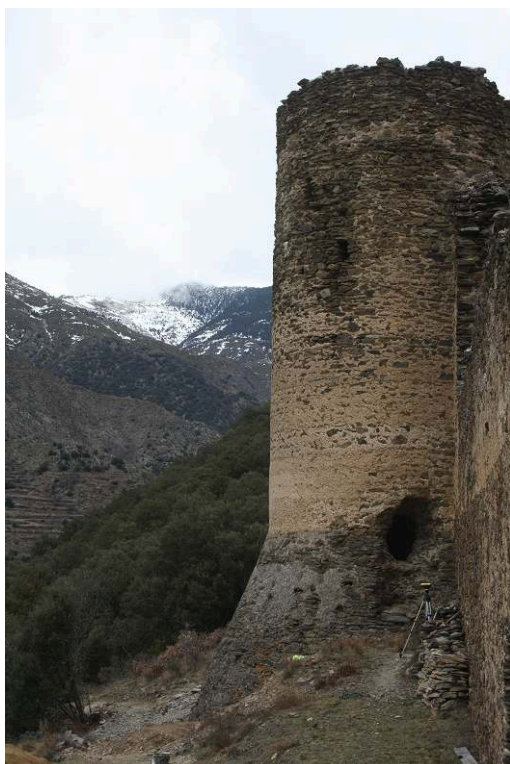
Fig. 1 – La tour ouest vue depuis la terrasse

- 5 Un cinquième sondage a été réalisé en partie sommitale de la tour ouest. Il a été rendu possible suite à l'installation d'un échafaudage par l'équipe de maçons. Les observations réalisées lors de ces investigations permettent de mieux appréhender les phases de construction et les niveaux de circulation des parties supérieures du château. En effet, une sorte de piédroit semble faire la séparation entre le sommet de la tour et ce qui semble être le chemin de ronde qui, lui, est marqué de part et d'autre par un parapet. Un niveau de sols aménagé a également été remarqué.
